“Piano di recupero di un edificio a destinazione residenziale sito  
in località Ca' Gallinacci di Sant'Angelo in Vado”

- *Realizzazione del sistema di smaltimento reflui* -

### “RAPPORTO GEOLOGICO IDROGEOLOGICO”

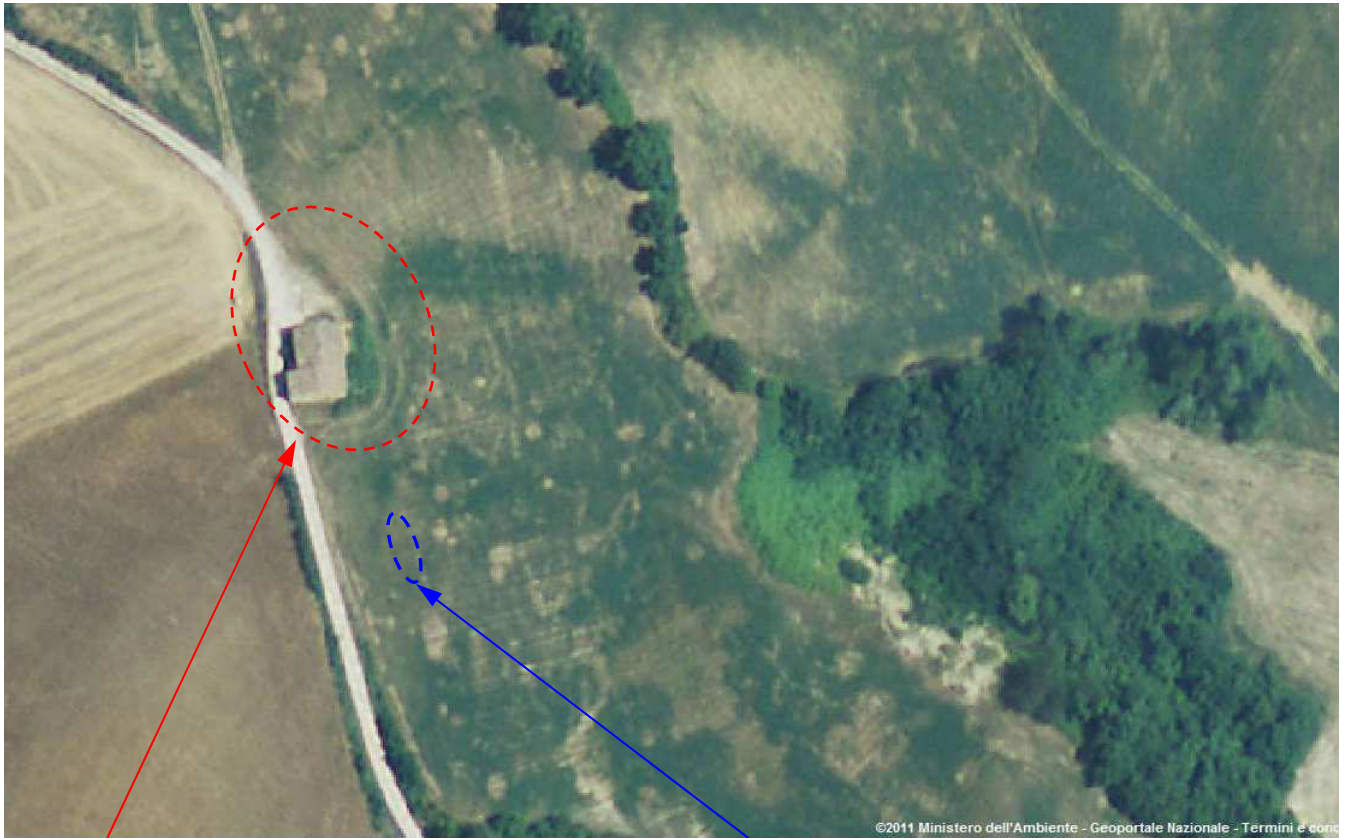
## IMMAGINE TRATTA DA "GEOPORTALE NAZIONALE"

**Area interessata dal Piano di recupero edilizio**

**Zona interessata dalla subirrigazione con drenaggio**

Inquadramento della zona in studio, sita nell'ambito del comune di Sant'Angelo in Vado, con l'ubicazione dell'area interessata dall'intervento di progetto e dal sistema di smaltimento reflui da realizzare per conto della Sig.ra Elisabetta Passignon.

In particolare la trincea drenante di subirrigazione sarà posta in posizione sud rispetto all'area d'intervento, in una porzione di terreno a debole pendenza posta tra la strada di accesso ai luoghi e i terreni sottostanti a pendenza più accentuata e attualmente interessati dalle consuete pratiche agricole.

- Si allega mappa tratta da **Geoportale Nazionale** con ubicazione dell'area d'intervento e dalla posizione interessata dal sistema di smaltimento reflui.
